浅谈矿井老空水防治措施

摘 要:本文通过对老空水害事故的分析,创建了一个较为系统的老空水水害事故因果分析图,并针对因果分析图的各个致因事件提出了老空水防治的具体措施,然后根据安全技术措施等级顺序要求的具体原则,对措施进行等级排序,提出了老空水的防治是多方位的,防治措施是有等级的,合理设计,开采下层煤是消除老空水水害事故的本质安全型措施等观点。

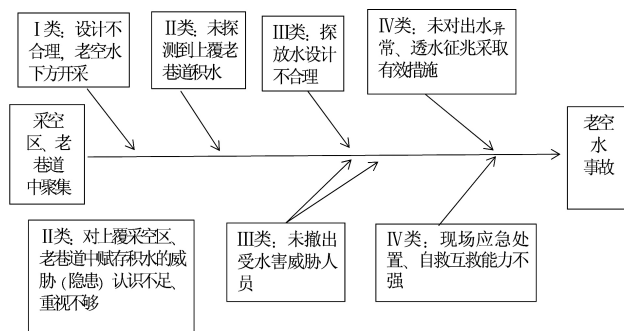
图1

左侧主干为物的不安全状态:采空区、老巷道中聚集老空水;右侧主干为老空水水害事故发生;各支干为导致老空水水害事故发生的多种管理失误原因。

从老空水聚集演变为老空水事故,有着多个方面的管理失误原因,它是一系列致因事件在一定时序下产生的结果,因此其事故模型不可能是一个简单的因果连锁型,而是一个复合型。为了使事故模型通俗明了,我结合自己的工作经验,在对多起老空水水害事故致因事件分析的基础上,列出了目前老空水水害事故具有代表性的致因事件,创建出老空水水害事故因果分析图(如图1)。
